## 墨江 M5.9 地震农危改房屋震害调查与分析

## Investigation and Analysis of Seismic Damage to the Renovated Rural Dilapidated Residences in Mojiang M5.9 Earthquake

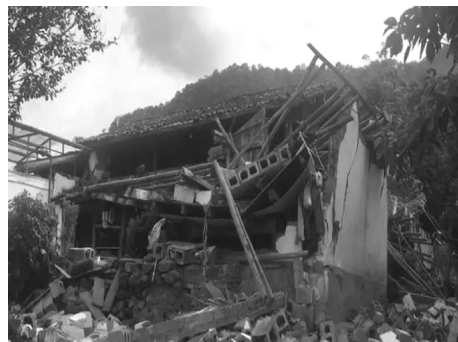
土木结构是极震区采用最多的结构形式,因此震害最为严重,受使用年限、用材、设计水平和施工质量的综合影响,同一区域的震害现象会有差异。调查发现,Ⅷ度区土木结构房屋普遍梭掉瓦,墙体开裂,个别架倒墙塌,如图 7(a)所示。部分墙体外闪或局部坍塌,如图 7(b)所示。Ⅶ度区震害以中等破坏和轻微破坏为主,表现为墙体局部坍塌、梭掉瓦和墙体开裂,如图 7(c)(d)所示,大部分房屋基本完好。

(a)架倒墙塌

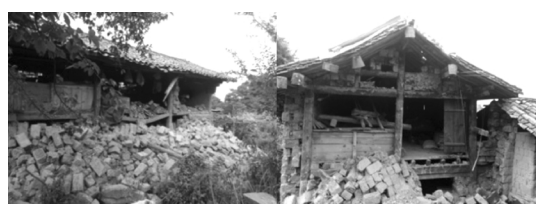
(b)墙倒架不塌

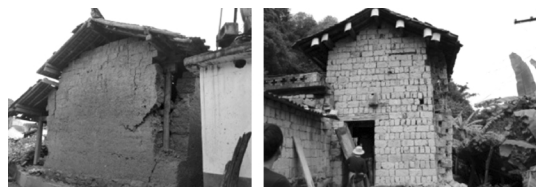
(c)外墙局部坍塌

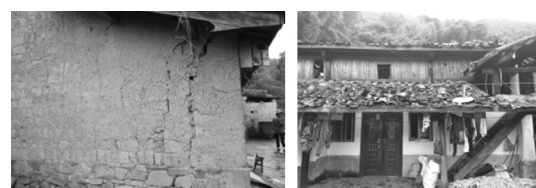
(d)墙体开裂、梭掉瓦

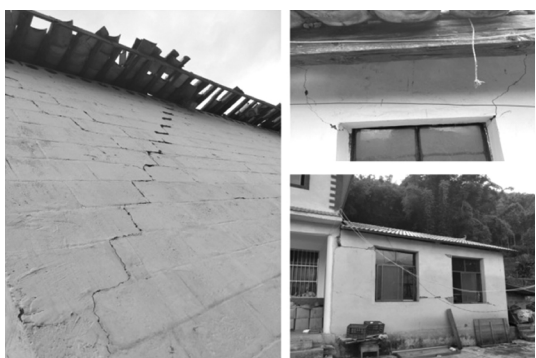
图 8 砖木结构农房典型震害

砖木结构和生土结构主要分布在Ⅶ度区,震害相对较轻.未经加固的砖木结构房屋普遍墙体开裂,梭掉瓦,如图 8 所示.调查发现,承重墙体破坏主要是由于墙厚小,砂浆强度低,地震时墙体抗剪承载力不够,或是层高和开间过大、墙体开洞导致侧向刚度不足.

式木构架从松散可变体系变为耗能减震的几何不变体系,抗侧能力提高;另一方面通过增设有效支撑、修复墙体、增强构件连接提高房屋整体抗震性能,减少地震破坏.砖木结构的砌体墙既要承担所有上部荷载,又要作为抗震墙抵抗水平地震作用,部分房屋砌体墙块材使用不当、墙厚度薄、砂浆强度低,导致墙体抗剪承载力不够,或是层高开间过大、墙体开洞导致侧向刚度不足,地震时墙体开裂非常普遍.当墙体平面布局不合理,未设置圈梁,屋盖体系不完整,纵横墙连接或楼屋盖与墙体连接不牢时极易造成坍塌.加固后一方面通过增设、拆除重砌、修补或加固砌体墙,提高抗震墙的强度、承载能力和抗变形性能,减少墙体开裂破坏和变形;另一方面通过增设圈梁、托梁、扶壁柱和各类支撑件,增强构件连接,加固易倒塌部位,完善房屋抗侧力体系,提高房屋整体抗震性能,减轻震害.

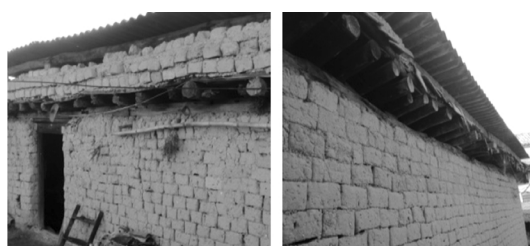
图 9 哈尼土掌房典型震害

哈尼土掌房在此次地震中表现出较好的抗震性能,Ⅶ度区少数墙体开裂,大部分房屋基本完好,如图 9 所示.

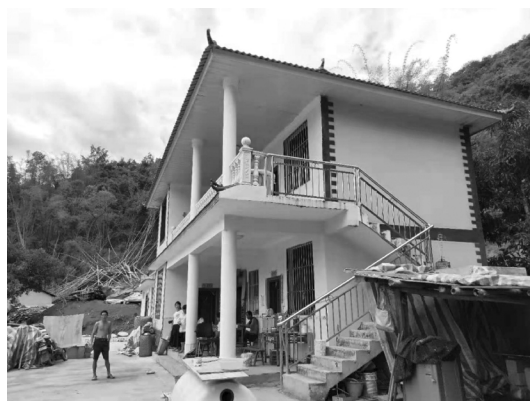
图 10 砖混结构房屋典型震害

相比于以上结构形式的民居,砖混结构房屋大多数是脱贫工作中拆除重建的民居或政府出资建设的公共用房,经过正规选址和设计,按图施工,因此具有较好的抗震性能.如图 10 所示,丙蚌村(Ⅷ度区)拆除重建的二层砖混结构房屋基本完好.

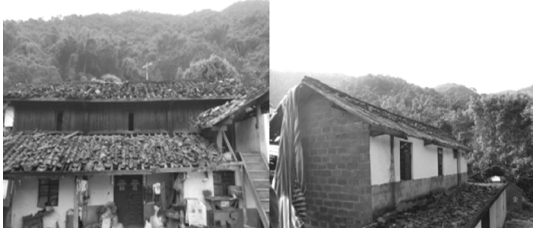
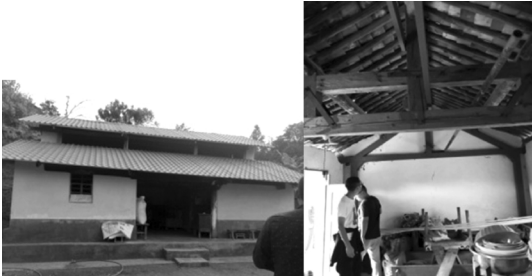
| | 未改造农房震害 | 农危改农房震害 |
|---|---|---|
| | 未加固土木、砖木结构房屋中等破坏 | 加固的土木、砖木结构房屋基本完好 |

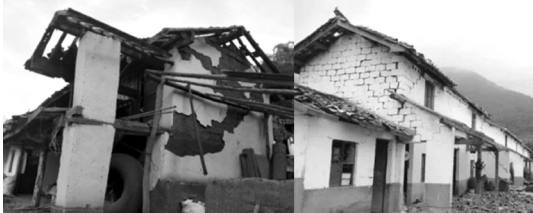
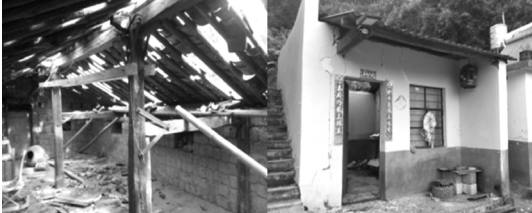
| | 未改造农房震害 | 农危改农房震害 |
|---|---|---|
| | 未加固土木、砖木结构房屋严重破坏 | 加固的土木、砖木结构房屋中等破坏 |

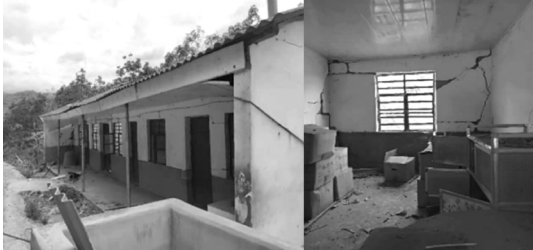
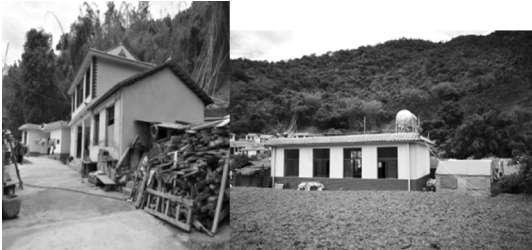
| | 未改造农房震害 | 农危改农房震害 |
|---|---|---|
| | 未加固自建砖混结构房屋(未设置圈梁、构造柱)严重破坏 | 拆除重建和新建村民活动室砖混房屋基本完好 |

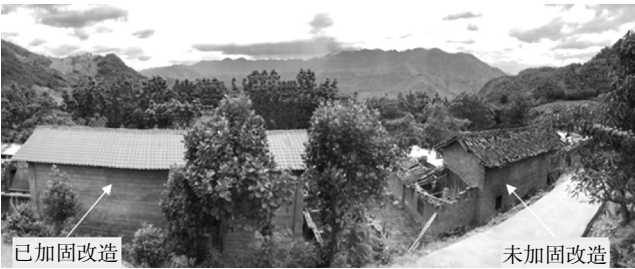
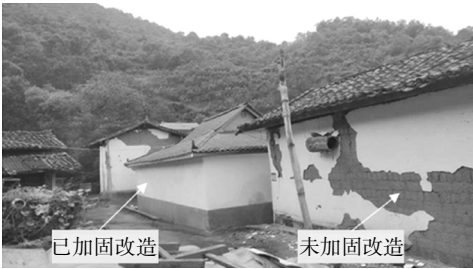
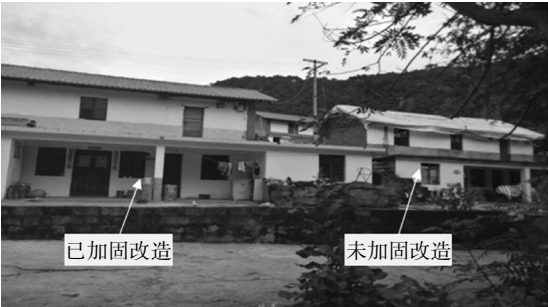
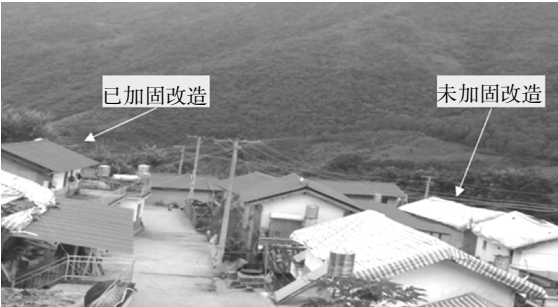
| | 未改造农房震害 | 农危改农房震害 |
|---|---|---|
| | <br>加固改造(左)房屋震害 | <br>未改造房屋(右)震害 |
