嵌筋与外贴钢板加固木框架填充墙 抗震性能试验研究*

摘要:为了研究木框架内砖砌体填充墙的抗震加固方法,共完成了3个缩尺试件的低周往复荷载试验.基于试验研究,得到了试件的破坏特征、滞回曲线、骨架曲线、承载力、延性和耗能能力等抗震性能指标.试验结果表明:未加固试件的破坏主要由填充墙的剪切裂缝控制且伴有平面外倾斜,木框架未见损伤;对砖砌体填充墙采用嵌入水平钢筋与端部外贴钢板进行加固可以有效地提高试件的承载力与延性,且一定程度的裂缝损伤对加固后试件的名义屈服荷载、峰值荷载影响不大,但对延性与能量耗散能力影响明显.

Experimental Study on Seismic Performance of Brick Masonry Infill Walls with Wood Frame Strengthened by Embedded Steel Bars and External Steel Plates

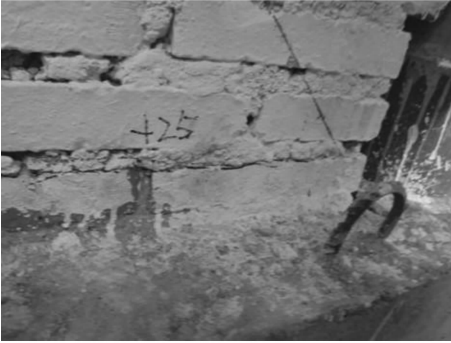
图4 砌体墙水平裂缝发展
Fig. 4 Progress of horizontal cracks in the masonry wall

首先通过手摇千斤顶对每根柱子施加竖向力 10 kN,此时除了木头挤紧声外无别现象。然后,开始施加水平荷载。当加载到 +25 kN 时,右侧墙体底部出现一条水平裂缝(沿着第一、二皮砖之间的灰缝发展,见图 4)。当加载到 -25 kN 时,左侧墙体底部相同位置也出现了一条水平裂缝,但是左右两条水平裂缝并未连通。

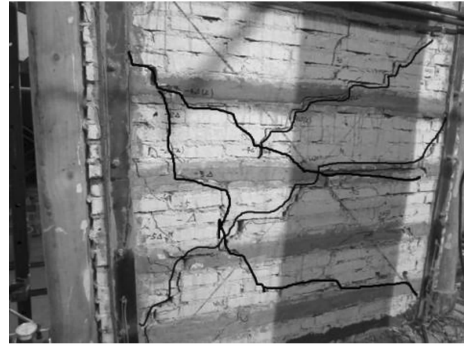
图6 试件 KJ-2 破坏形态
Fig. 6 Failure mode of specimen KJ-2

第二次加载过程中,当加载到 -30 kN 时,左侧出现明显斜裂缝.此后,进入位移加载阶段,控制位移确定为 5 mm.随着位移的增加,墙体斜裂缝逐渐增加.加载到 4Δ 之后,墙体上的斜裂缝数量基本稳定,裂缝宽度不断增加;局部有灰缝砂浆掉落,使得嵌入灰缝的水平钢筋外露.当加载到 10Δ 时,荷载下降至峰值荷载的 85%,试验停止.在加载过程中填充墙体未出现外倾现象,虽裂缝开展增多,但整体性还是很好.试件的最终破坏以 4 条斜裂缝为主,如图 6 所示.

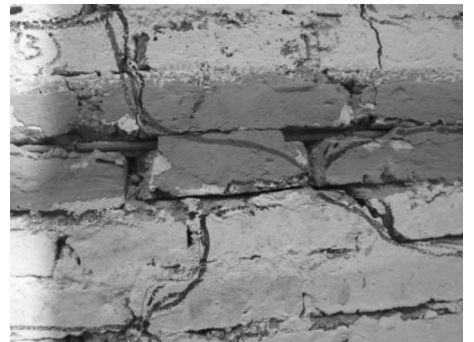
图7 嵌入钢筋外露
Fig. 7 Exposure of the embedded steel bars

当加载到 -30 kN 时,墙体左侧出现明显的斜裂缝.随后,进入位移加载阶段,控制位移同样是 5 mm.当 3Δ 加载完后,裂缝数量已基本稳定,墙体呈现出 5 条主裂缝.在后期加载过程中,5 条主裂缝宽度不断加大,局部同样有灰缝砂浆掉落,使得嵌入钢筋外露(如图 7 所示).当加载到 11Δ 时,荷载下降至峰值荷载的 85%,试验停止.试件的最终破坏形态如图 8 所示,此时填充墙也未出现平面外倾斜.
