## 墨江 M5.9 地震农危改房屋震害调查与分析

## Investigation and Analysis of Seismic Damage to the Renovated Rural Dilapidated Residences in Mojiang M5.9 Earthquake

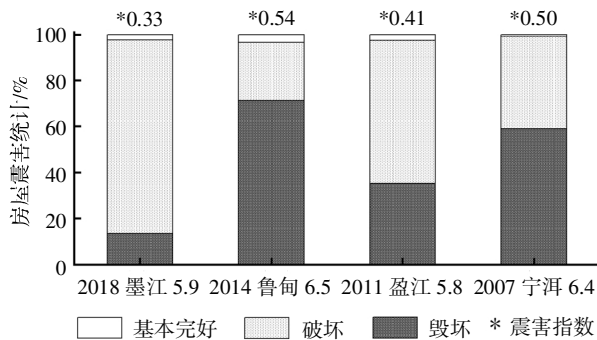
图 11 四次地震Ⅷ度区土木结构农房震害对比

为了统一,土木结构农房不同破坏等级的震害指数按简易房屋毁坏、破坏和基本完好分别取 0.65、0.29 和 0,其中 2007 年宁洱 6.4 级地震<sup>[20]</sup>距离最近,2011 年盈江 5.8 级地震<sup>[21]</sup>震级相当,2014 年鲁甸 6.5 级地震<sup>[22]</sup>伤亡最大.由图 11 可以看出,墨江地震中土木结构农房毁坏的比例较低,震害指数最小,说明房屋破坏明显轻于其余地震,抗震加固效果显著.
