6N01-7N01 铝合金 T 型焊接接头的微观组织 与性能的研究*

摘要:6N01 和 7N01 铝合金是高铁列车车体上大量使用的 2 种重要的轻量化结构材料. 本文利用 EBSD、光学显微镜、维氏硬度测试和加速腐蚀实验研究了典型 6N01-7N01 铝合金 T 型焊接接头的微观组织、硬度分布和腐蚀特性. 结果表明: 焊缝、熔合区和热影响区的晶粒组织特征存在显著差异. 焊缝组织为等轴晶, 熔合区组织为等轴晶和柱状晶. 靠近焊缝处的 6N01 合金存在部分晶粒异常长大现象, 而 7N01 合金仅发生了回复和部分再结晶. 6N01 合金一侧的热影响区会出现硬度比焊缝更低的硬度谷, 即软化区, 这是由析出相受焊接热的影响发生明显的粗化导致的. 经腐蚀实验后, 焊缝的硬度显著降低, 焊缝和热影响区为焊接接头腐蚀最严重的区域.

The Heterogeneity in Microstructure and Property of the Welded Joints between 6N01 and 7N01 Aluminum Alloys

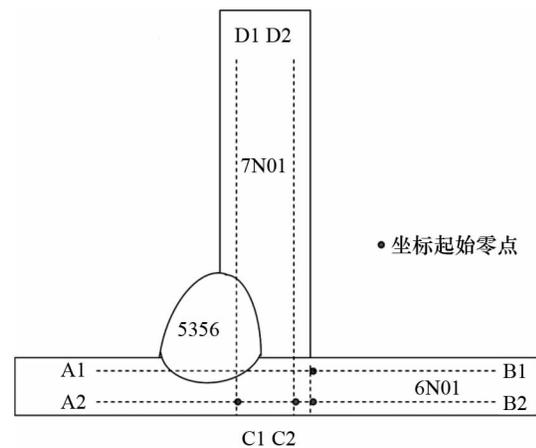
实验所用 T 型焊接接头由 7N01-T5 型材与 6N01-T5 型材焊接而成(示意图见图 1),横向母材为 6N01 合金,纵向母材为 7N01 合金.焊接方式采

图 1 T 型焊接接头示意图及硬度测试点位置

Fig.1 The schematics of the T-joint and locations of the hardness tests

焊后根据分析需要截取相应试样,对其进行微观组织分析、硬度测试和腐蚀试验.硬度测试采用 HDX-1000T 维氏硬度计,加载力为 4.9 N,载荷时间为 10 s,每个硬度值为 5 个测试点除去最大值和最小值之后求得的平均值.具体测试方法为:维氏显微硬度计穿过焊缝中心并且在横向和纵向 2 个方向的截面上测试焊接接头的显微硬度.其中,横向方向为 6N01 合金,纵向方向经过了 6N01 和 7N01 合金.由于样品硬度与其离焊缝距离有关,样品沿厚度方向存在力学性能差异,因此本实验在 2 个方向都测试了焊接接头上下或左右表面的硬度分布情况.如图 1 所示,A1 到 B1 和 A2 到 B2 分别表示横向方向上表面和下表面覆盖的区域,C1 到 D1 和 C2 到 D2 分别表示纵向方向左侧和右侧覆盖区域.硬度测试

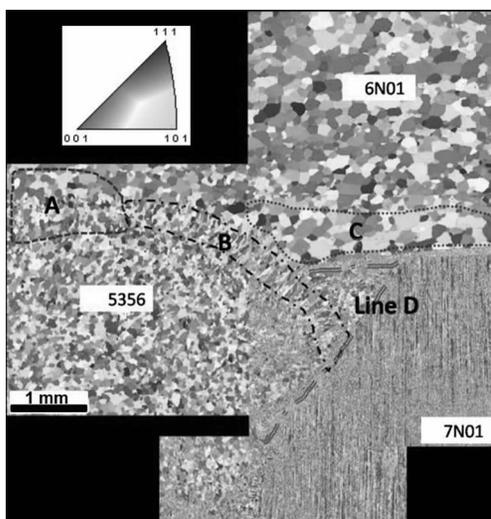
如图2所示,焊接接头不同区域晶粒组织存在明显差异,母材7N01部分为拉长的晶粒,而母材6N01部分为等轴晶.焊缝区的5356铝合金在焊接过程中发生了快速熔化和凝固过程,其晶粒呈等轴晶,晶粒尺寸相对6N01母材较小,大概为30~40 μm .6N01部分靠近焊缝区的晶粒发生了异常长大,部分区域晶粒尺寸能达到300 μm (如图中区域C所示).

图2 焊接接头的EBSD晶粒取向图

Fig.2 EBSD orientation map of the welded joint

可能与它们的热扩散能力的不同有关,与铸造件的凝固组织的形成类似,当有足够大的过冷度时容易形成细晶,如果存在热扩散梯度,晶体会利于向热扩散方向长大,凝固组织为柱状晶.区域C与区域A和B基本在同一水平线上,但晶粒尺寸却比区域A和B大很多,说明区域A和B在焊接过程中发生了重熔,而区域C只是受到了热影响,发生了类似再次退火的过程,此时部分晶粒会吞噬周围的晶粒,发生异常长大.在5356铝合金焊丝与两种母材的三点交汇处,出现了焊不实的区域(Line D).出现焊不实使材料中形成了空洞,这种空洞会影响焊接过程中材料的散热行为,从而影响焊接过程中重熔区域的凝固组织形核过程.另外,空洞相当于在材料中预制了一个断裂源,会降低焊缝的整体强度,焊接件会表现出较低的疲劳寿命.因此,在实际焊接过程中应尽量避免焊不实现象的发生.

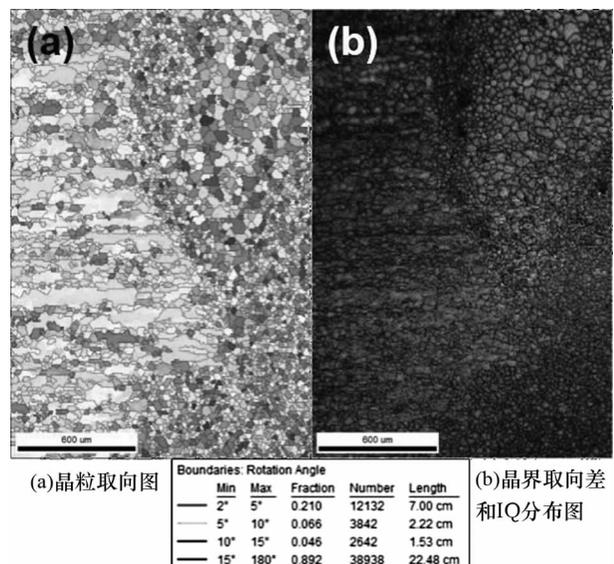
对焊缝与7N01结合部位的EBSD晶粒取向图进行分析,如图3(a)所示,与低倍下的晶粒微观形貌(图2)不同的是,在拉长的晶粒中有部分再结晶的晶粒出现.由图3(b)可知,图中右侧区域的5356部分的IQ质量很好,说明残余应力很小.相比之下,图中左侧区域的7N01部分的IQ值相对小,说明残余应力大,再结晶不充分.这与挤压型材的EBSD分析是一致的,由于挤压引入大量缺陷,残余应力很

图3 焊件焊缝与7N01结合部位的EBSD晶粒取向图(a)和对应的晶界取向差和IQ分布图(b)

Fig.3 EBSD orientation map (a) and the corresponding grain boundary misorientation and image quality (IQ) distribution maps (b) of the connecting zone between the weld seam and the 7N01 part

大,对 EBSD 花样质量的影响很大.从图 3(b)中的晶界取向差的分布中还发现,5356 部分基本都是大角度晶界(黑色线),而 7N01 部分除了大角度晶界外,还有许多小角度晶界(红色和绿色线).在小角度晶界中,2°~5°的晶界又占了主要部分,说明 7N01 部分存在着大量的亚晶,这是由热加工和焊接时的回复作用造成的.综上所述,焊接过程的热量对于 7N01 来说还不足以发生完全再结晶,仅仅发生了回复和部分再结晶.

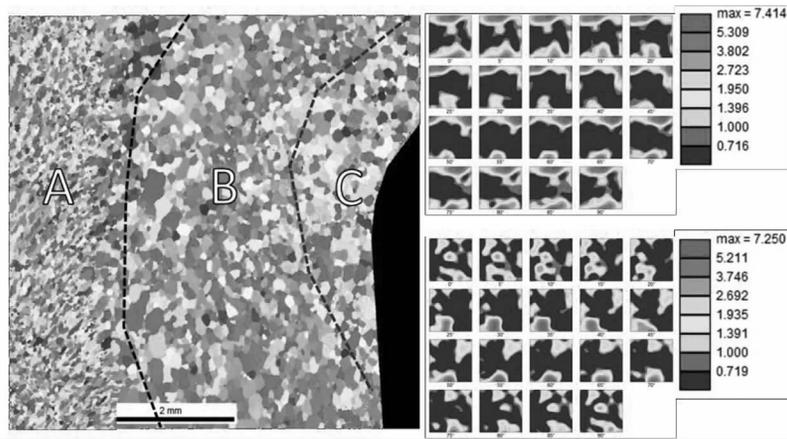
焊缝与 6N01 结合部位的 EBSD 晶粒取向图如图 4 所示,区域 A 为 5356 焊缝部分,区域 B 和 C 为 6N01 部分,如前文所述,5356 部分的晶粒尺寸比 6N01 部分小很多.从取向密度分布函数图(ODF)可

(a)晶粒取向图

(b)ODF 图

图 4 焊件焊缝与 6N01 结合部位的 EBSD 晶粒取向图和 ODF 图

Fig.4 EBSD orientation map and ODFs of the connecting zone between the weld seam and the 6N01 part

以看出区域 B 主要是旋转角为 45°的 R-cube 结构(图 4 右上角),且并不是很尖锐,而是略有离散的 R-cube 结构((001)<011>).区域 C 为 6N01 母材边缘部分,该区域的组织与区域 B 不同,为少量的 C 取向结构和偏离 B 取向和 S 取向的结构,如区域 C 的 ODF 图(图 4 右下角)所示.图 5 显示了母材 7N01 部分也存在着明显的组织.由 ODF 图,(001)极图和(111)极图可知,该部分组织类型为典型的面心立方金属的变形组织,即 β 取向线上的 B((011)<211>),C((211)<111>)和 S((121)<634>)结构.图 5 右侧为面心立方金属的变形组织标准(001)和(111)极图.

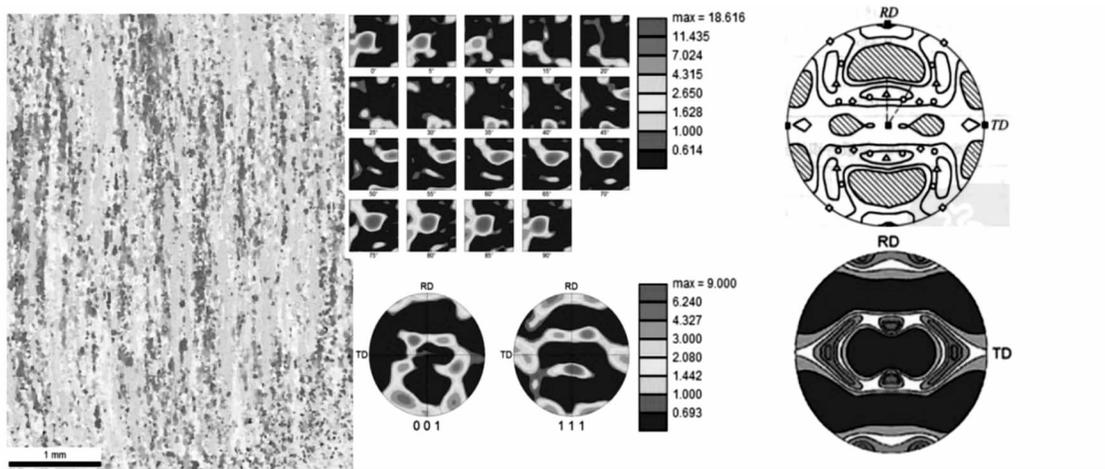
(a)晶粒取向图

(b)ODF 图和(001)和(111)极图

图 5 母材 7N01 部分的 EBSD 晶粒取向图,ODF 图和(001)和(111)极图;

Fig.5 EBSD orientation map,ODFs and the corresponding (001) and (111) pole figures of the 7N01 part; the standard (001) and (111) pole figures of FCC metals which locate on the far right

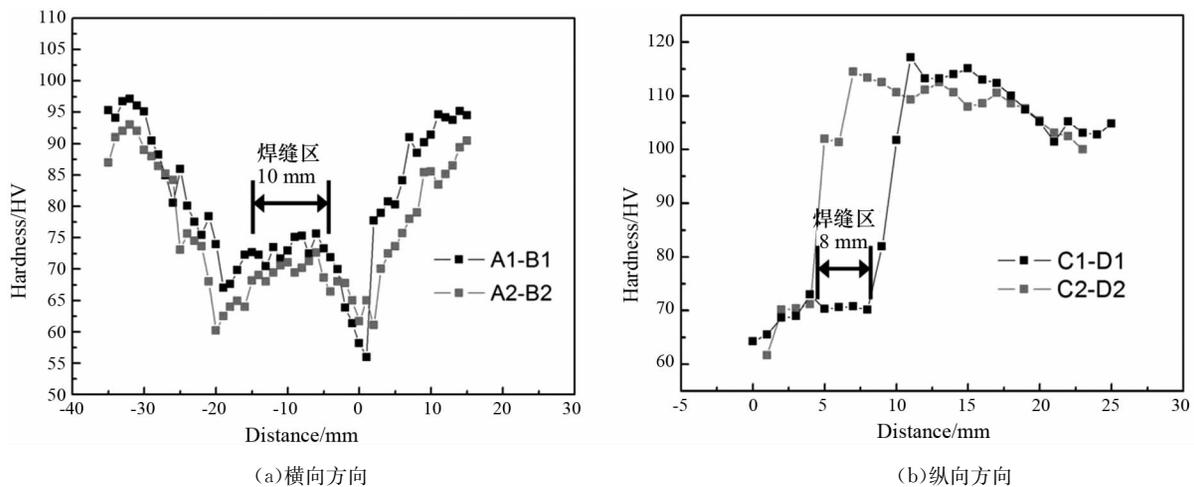
接头进行显微硬度测试,结果如图 6 所示.从图 6(a)可知焊件的横向 6N01 合金上下表面硬度值变化趋

图 6 焊接接头硬度分布

Fig.6 Hardness distribution of the welded joint

势大体相似,以 A1-B1 线为例,焊件的焊缝硬度值较低,离焊缝 8 到 10 mm 区域出现一个硬度谷,即软化区.经过焊缝区和软化区后合金硬度开始缓慢上升,在距离焊缝左右边缘 20~30 mm 处硬度达到母材的硬度值.母材焊接前经历了热变形和人工时效处理,焊接时靠近焊缝处温度很高,A1-B1 线焊缝对应的是无时效强化特性的 5356 合金的凝固组织,显然硬度会很低.而 A2-B2 线并没有经过焊缝,在对应 A1-B1 线焊缝的位置实际是 6N01 合金,此处合金

在焊接时相当于经历了固溶处理,溶质原子全部回溶到基体中并在室温放置过程中发生自然时效^[9-10,16],因而此处对应的是 6N01 合金 T4 状态的硬度.随着离焊缝距离的增加,热影响温度降低,合金中的析出相不能重溶而发生明显粗化形成软化区,使该区的硬度降低^[10].可见软化区是该焊接接头的薄弱环节,焊接时应选择合适的焊接工艺参数尽量减小软化区的软化程度和范围.

图 6(b)是焊接接头纵向 C1-D1 和 C2-D2 两条线的硬度分布,一个明显现象是:无论是 C1-D1 线还是 C2-D2 线,热影响区的硬度都出现了剧烈增加的趋势,而两端的母材的硬度区相对较平坦.不同的是 C1 至 D1 穿过 6N01 合金后经过了焊缝区,而 C2 至 D2 穿过 6N01 合金后直接到 7N01 合金.因此 C1 至 D1 硬度值在 0 到 10 mm 区域内都保持在 75 HV 以下,而 C2 至 D2 低硬度值区域只出现在 0 到 5 mm 区域内,随后到 7N01 合金处硬度激增到 115 HV 左右.与 6N01 合金不同,7N01 合金一侧的热影响区并没有出现硬度值明显下降的区域,这可能是由于 7N01 合金受焊接热的影响较小,析出相没有发生明显的粗化.

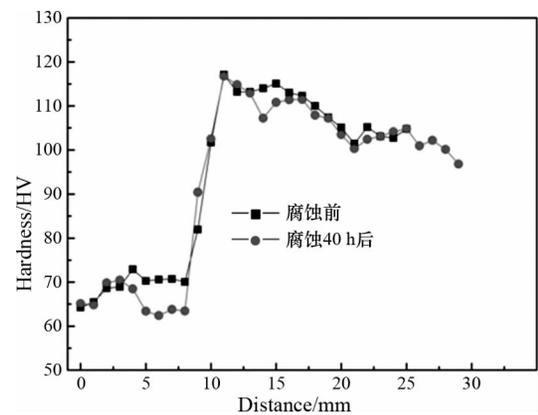
对 T 型焊接接头腐蚀前后进行维氏硬度测试,图 7 为 C1-D1 线的测试结果.6N01 母材与 7N01 母材腐蚀后硬度下降较少,而焊缝区域经过腐蚀后硬度下降了近 10 HV.腐蚀前后焊接接头的硬度变化表明,腐蚀主要降低焊缝区硬度,而对母材区域影响较小,这是由不同区域腐蚀特性的差异造成的.

图 7 焊接接头纵向方向腐蚀前后硬度曲线

Fig.7 Hardness distribution in the longitudinal direction of the welded joint before and after corrosion

~(c)可知,焊缝区产生了大量点蚀坑,多个点蚀坑甚至连接在一起.与母材腐蚀后的微观形貌(图 8)相比,该区域的腐蚀程度显著加剧,这会使材料的性能显著降低(如图 7 所示),从而影响材料的服役寿命.对图 9(a)~(c)对应的 3 个区域分别在更高倍下观察发现,在焊缝区及焊缝与母材的过渡区(即热影响区)均出现了网状的晶间腐蚀,如图 9(d)~(f)所示.焊缝及热影响区不仅出现点蚀,还出现了晶间腐蚀,而母材部分均只出现点蚀,也就是说焊缝及热影响区是该焊件腐蚀最严重的区域.热影响

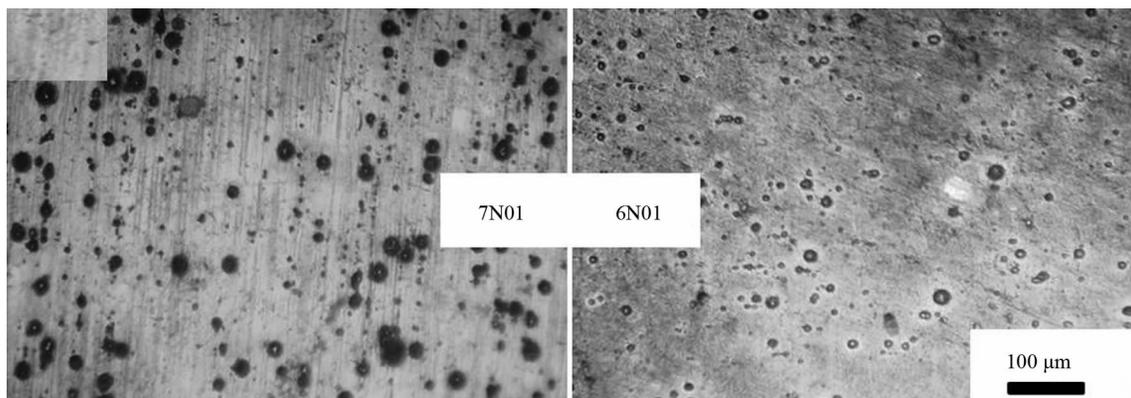
图 8 为焊件母材区域腐蚀后微观形貌.由图可

知 6N01 母材和 7N01 母材的腐蚀形式以点蚀为主,均没有出现明显的晶间腐蚀,而 7N01 母材比 6N01 母材点蚀数目多,点蚀的尺寸更大.点蚀的形成主要与合金内部的第 2 相颗粒、杂质和气孔等缺陷有关,这些区域与周围铝基体的电化学差异较大,易形成微腐蚀电池^[17],从而形成点蚀.通过对比可知,6N01 母材比 7N01 母材具有更好的抗腐蚀性能.

(a) 7N01 母材

(b) 6N01 母材

图 8 焊件母材区域腐蚀后的微观形貌

Fig.8 Optical micrographs showing the corroded surface of the base metals

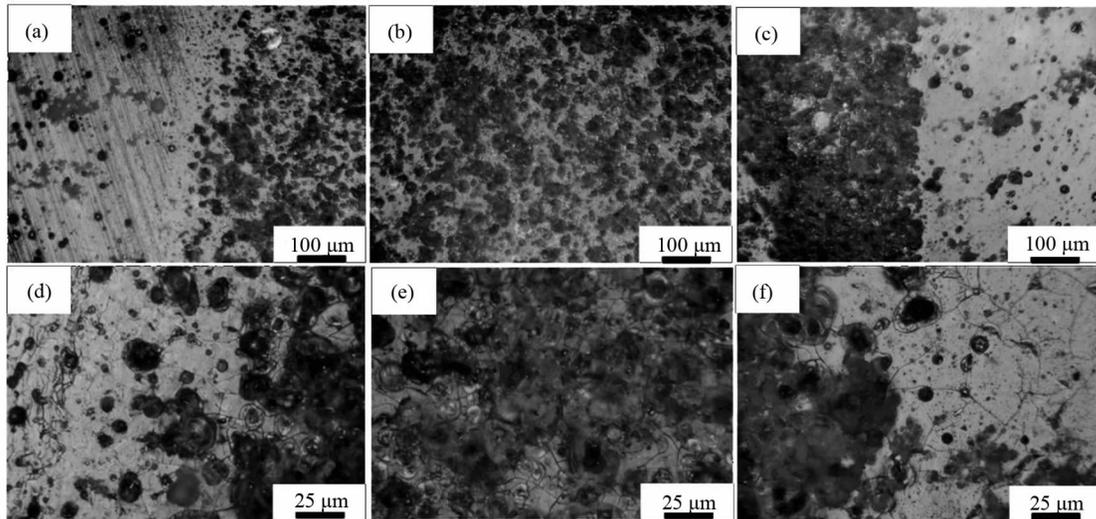
焊接接头腐蚀后的微观形貌见图 9.从图 9(a)

图 9 焊接接头腐蚀后微观形貌:(a,d) 7N01 母材与焊缝过渡区;(b,e)焊缝区;(c,f)焊缝与 6N01 母材过渡区

Fig.9 Optical micrographs showing the corroded surface of the welded joint

区腐蚀较严重是由于焊丝 5356 铝合金中 Mg 含量相对母材较高,导致焊丝和母材腐蚀电位不同,焊丝和母材之间构成宏电池而发生电偶腐蚀.因此在保证焊件其他性能的情况下,建议尽量降低焊丝中 Mg 元素的含量来提高焊件的抗腐蚀性能.另外,由于焊缝是凝固组织,夹杂和气孔等缺陷较多,这些缺陷是腐蚀容易发生的区域,因此焊缝腐蚀严重.在实际焊接过程中,如何减少焊缝中的缺陷,对于提高焊件的抗腐蚀性能也至关重要.
