CFRP布包镶加固底部糟朽木柱轴压试验*

摘要:为探讨适用于糟朽柱根的有效加固方法,提出了采取CFRP布代替铁箍来包镶加固古建木柱柱根的方法.制作了6个模型,其中部分模型考虑柱根糟朽,并采用CFRP布进行包镶加固.采取静力加载试验方法,研究了CFRP布包镶加固前后木柱的轴压受力性能.基于试验结果,获得了木柱的力-变形曲线、力-应变曲线、极限承载力及延性性能,讨论了CFRP布包镶层数对加固效果的影响.结果表明,采用CFRP布包镶加固柱根后,木柱极限承载力可恢复81.4%~92.4%左右,延性性能恢复87.3%~95.8%左右,水平及竖向峰值压应变均有不同程度提高.当CFRP布包镶层数为3层时,木柱柱根加固效果最明显,但加固后的木柱承载性能略低于完好木柱.

Axial Compression Experiments on Timber Columns Strengthened with CFRP Sheets on Decay Roots by Coating Reinforcing Technique

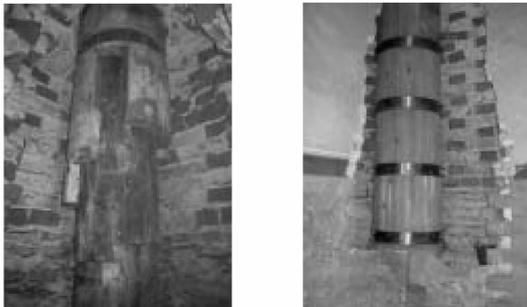
图1 传统包镶加固底部糟朽木柱照片

(a) 包镶前

(b) 包镶后

Fig.1 Photos of column strengthened by coating technique on root

中国的古建筑以木结构为主,具有重要的文化和历史价值,保护意义重大.然而,由于木材材性缺陷,古建筑不可避免地会出现残损问题,典型问题之一即为柱根糟朽.坐落于柱顶石之上的柱根,很容易受到雨水侵蚀而产生糟朽,并威胁到结构整体稳定性.包镶是我国传统的用于柱根加固的技术之一,主要用于糟朽深度较小的柱根加固.一般来说,当柱根圆周的一半或一半以上表面糟朽,糟朽深度不超过柱径的 $1/5$ 时,可采取包镶的做法^[1].包镶即用锯、扁铲等工具将糟朽的表皮剔除干净,然后按剔凿深度、长度及柱子周长、制作出包镶料,包在柱心外围,使之与柱子外径一样,平整浑圆,然后用铁箍将包镶部分缠箍结实,见图1.

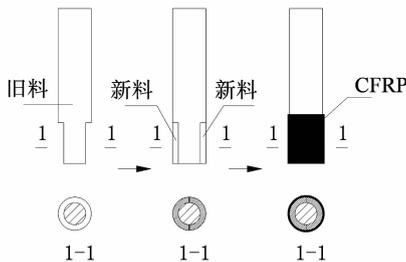
图2 CFRP 布包镶加固木柱模型工艺

(a) 加固前

(b) 包镶料

(c) CFRP 布包裹加固位置

(d) 加固示意图

Fig. 2 Process of column models strengthened by CFRP sheets of coating technique

本试验中,CFRP布包镶加固底部残损木柱的工艺流程照片及示意图见图2,说明如下:1)制作底部残损木柱,挖去木柱底部周圈厚30 mm、高500

mm 部分,露出柱芯,以模拟柱底部糟朽等残损现状.上述尺寸的选择依据为:500 mm 高的糟朽深度与古建实际工程中木柱柱根糟朽深度相近,而 30 mm 糟朽深度符合包镶加固工艺要求^[1].2)制作包镶料,根据传统工艺做法,包镶料由数块同材料木块叠加而成,总尺寸同木柱被挖去部分,用少量乳胶将包镶料与柱芯粘接,以恢复木柱外表形状.3)用 500 mm 长 CFRP 布包裹包镶部分,以代替传统铁箍包镶加固做法.

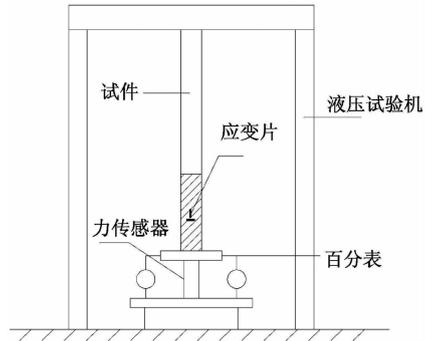
图3 试验加载装置示意图

Fig. 3 Sketch of experimental installation

为了解试件受力过程中的变形情况,采用 SZ120-100AA 型号应变片对称粘贴在加固区中部,水平、竖向各布置 1 个,合计 4 个;另在木柱底部两

侧各布置百分表(量程 50 mm)1 个,合计 2 个,以测定木柱竖向变形.将试件固定在 2 000 kN 万能试验机上进行加载,装置示意图如图 3 所示.正式进行试验前对试件进行预压,以减少试验产生的系统误差.试验时,采用 DH3815 静态数据采集仪进行数据采集.试验采取连续加载方式,加载速度控制在 0.04 mm/s 左右,加载至试件破坏,然后卸载至极限荷载的 80% 左右时,试验结束.

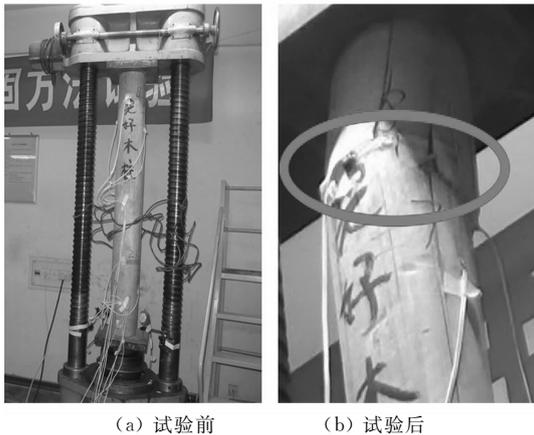
(a) 试验前 (b) 试验后
图4 无加固木柱试验照片

Fig. 4 Photos of experiments on intact column

1) 完好试件:木柱上端原有宽 1.5 mm、长约 200 mm 的纵向裂缝.刚加载时,木柱发出“嘭”的响声,应该是木柱底部与加载装置挤紧时发出的声音.荷载加载过程中,无明显试验现象.当外力为极限荷载的 20% 左右时,木柱上部传来间断劈裂声,随后在加载过程中,百分表读数加快,可反映柱竖向变形比开始要加速.当加载继续进行,木柱中上部劈裂声变得明显,柱头位置开始产生局部倾斜.当荷载进一步增加时,劈裂声越来越明显并带有劈啪声,且集中在木柱上部.当外力达到极限荷载的 70% 左右时,劈裂声开始由上往下传递,但仍在木柱中上部位置,且次数比以前增多,声音明显、清脆,上部变形也明显,但木柱承载力尚好.随后,木柱上部劈裂声越来越明显,但木柱表面未见明显裂缝.当接近极限荷载时,木柱上部传来巨大的“啪”声,并冒出白烟,可认为木柱接近破坏,此时劈裂声变频繁,但尚能加载.当外力达到极限荷载时,木柱上部的倾斜突然变大,柱头产生弯折,并产生持续劈啪声,荷载无法继续增大,预示木柱产生破坏.由于木柱破坏前无明显征兆,可认为是脆性破坏.经观察,木柱破坏主要出现在中上部,表现为开裂并折断,其他位置完好,初始裂缝未产生扩展.木柱试验前后照片见图 4,破坏位置见图 4 中圆圈标记.

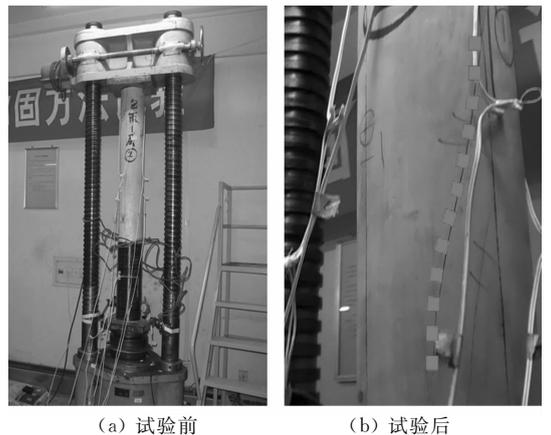
图5 1层CFRP布包镶加固木柱照片

(a) 试验前 (b) 试验后

Fig. 5 Photos of experiment of 1-layer CFRP strengthened column by coating technique

2) 1层CFRP布包镶加固:木柱上部原来有长为150 mm,宽2 mm的纵向细小裂缝.一开始加载,木柱周边有轻微劈啪声,应该是木柱与加载装置挤紧的声音.当外力为极限荷载的20%左右时,CFRP布加固位置传来轻微劈裂声,应该是CFRP布参与受力时部分木柱受挤压声音,此时木柱整体较完好.当外力为极限荷载的40%左右时,木柱上部传来轻微爆裂声和间断劈啪声,是木柱上部产生裂纹的声音.随着荷载增大,上部劈啪声频率增大,并传来局部的木柱剥裂声,但加固区尚完好.依此可初步判断在木柱上部可能会产生受力破坏,而加固区由于刚度和强度较大,不会产生破坏.当荷载进一步增大时,上部的劈啪声变得越来越频繁,表明木柱上部开始产生受力破坏.当外力达到极限荷载时,木柱上部传来“嘭”的一声巨响,加载已无法继续进行,说明木柱已产生受力破坏.经仔细观察,发现木柱破坏是由原有裂缝向下并向后扩展产生,并导致木柱上部局部弯折破坏.木柱试验前后照片见图5,为便于观察,试验后木柱的裂纹已用加粗的虚线加粗.木柱破坏过程为脆性破坏.需要说明的是,木柱原有受损位置在底部.采取CFRP布加固后,当木柱受到轴压力作用时,其破坏位置并非发生在加固区,而是在木柱上部,这说明底部加固区得到了补强.

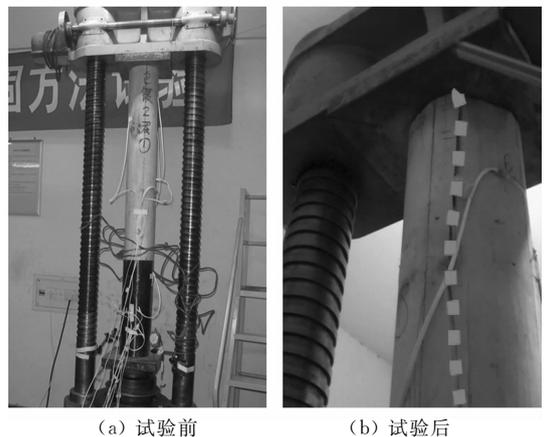
图6 2层CFRP布包镶加固木柱照片

(a) 试验前 (b) 试验后

Fig. 6 Photos of experiment of 2-layer CFRP strengthened column by coating technique

达到极限荷载的50%左右时,木柱顶部偶尔传来爆裂声,反映该位置木柱裂纹的扩展.当外力达到极限荷载时,木柱上部劈啪声开始急剧增大,随后“嘭”的一声,上部产生局部向后折断(图6(b),已用加粗的虚线标记),原有裂缝均已扩展.尽管木柱最终破坏位置并非原有裂缝的扩展直接产生,但与之有着非常密切的关系.这是因为木柱上部原有裂缝很小,外力作用下裂缝宽度增大,造成木柱顶部偏心受压,且有效受压面积减小,使得木柱上部产生新的破坏形式(局部弯折爆裂),并导致木柱最终破坏.另外,木柱底部加固区完好,无明显破坏迹象.试验前后照片如图6所示.

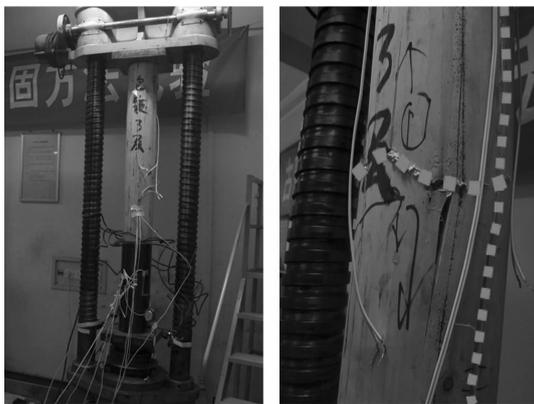
图 7 3 层 CFRP 布包镶加固木柱照片

(a) 试验前 (b) 试验后

Fig. 7 Photos of experiment of 3-layer CFRP strengthened column by coating technique

4) 3层CFRP布包镶加固:木柱右侧有一较大初始裂纹,由顶部向下延伸500 mm,宽8 mm,属于干缩裂缝.开始加载阶段,木柱无明显试验现象.当外力为极限荷载的20%左右时,木柱上部传来轻微劈裂声,应该是原有裂缝扩展.随着荷载增大,劈裂声持续进行,但尚不明显;下部加固区无明显试验现

象. 当外力达到极限荷载的 60% 左右时, 劈裂声由中上部传来, 声音不明显, 可认为裂缝朝下扩展, 劈啪声持续. 加载过程中百分表转速较慢, 可反映构件变形不明显. 荷载增长过程中, 裂缝一直不太明显, 表现为轻微劈啪声. 当外力为极限荷载的 80% 左右时, 在木柱上部不仅有劈裂声, 还传来剥落声, 应该是该位置裂缝扩展声音. 随后, 该位置传来一声清脆的爆裂声, 可反映木柱在该位置有较明显的破坏. 随着荷载继续增大, 木柱传来的爆裂声增大、次数增多. 当外力达到极限荷载时, 爆裂声不断增大, 荷载已无法继续增加, 木柱变形明显增加. 随后荷载开始减小, 木柱上部爆裂声持续进行, 木柱上部变形明显, 可以发现明显的水平折断裂纹, 加载停止. 整个过程, 木柱破坏非突发性, 而是持续进行, 一直发生在中上部. 另外, 原有纵向裂纹已扩展, 但木柱最终破坏形式并非源于原有裂缝, 而是产生局部弯折破坏. 分析认为是木柱开始受到轴压作用, 裂缝扩展后, 木柱偏压作用比轴压作用更明显. 加载过程中木柱上部产生侧向弯曲, 并导致上部产生弯折破坏. 试验照片见图 7, 纵向裂缝为原有, 横向裂缝为破坏时产生.

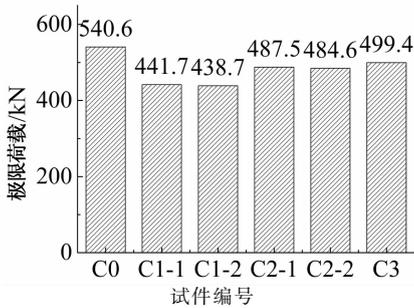
图 9 模型极限荷载对比图

Fig. 9 Ultimate compression strength of models

图 9 为不同工况条件下模型的极限荷载对比图. 易知: 1) 完好木柱(C0)极限承载力最大, 为 540.6 kN. CFRP 布包镶加固柱底后, 木柱极限承载力有不同程度的恢复. 其中, 包镶 1 层 CFRP 布时(C1-1, C1-2)的平均极限承载力为 440.2 kN, 恢复到完好木柱极限承载力的 81.4%; 包镶 2 层 CFRP 布时(C2-1, C2-2)的平均极限承载力为 486.1 kN, 恢复到完好木柱极限承载力的 89.9%; 包镶 3 层 CFRP 布时(C3)的极限承载力为 499.4 kN, 恢复到完好木柱极限承载力的 92.4%. 2) 本试验采用 CFRP 布包镶加固底部糟朽木柱后, 并不能使木柱的承载力完全恢复, 加固后木柱的承载力为完好木柱承载力的 84%~92%. 3) 随着 CFRP 布包镶层数增多, 加固柱的极限承载力逐渐提高, 增长率约分别为 10.4%(包镶 2 层相对于包镶 1 层)及 2.8%(包镶 3 层相对于包镶 2 层).

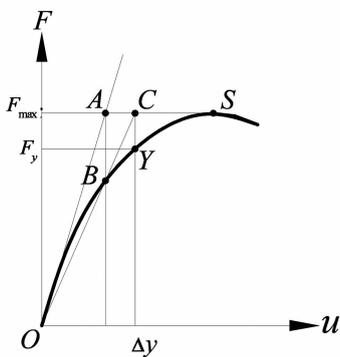
图 10 屈服点确定方法

Fig. 10 Determination of yielding point

式中: μ_{Δ} 为延性系数; Δ_u 为相对于极限状态时构件的力作用方向的位移; Δ_y 为屈服状态时构件在力作用方向上的位移.当构件屈服点不明显时,可采取图 10 所示方法取值^[11],即在图 10 中过力的最大值点 S 作平行于 x 轴的直线;过坐标原点作 F-u 曲线的切线,该切线与以上直线相交于 A 点;过 A 点作垂直于 x 轴的直线,并与 F-u 曲线相交于 B 点;连接 O 点与 B 点,线段 OB 的延长线与 AS 线交于 C 点,过 C 点作垂直于 x 轴的直线,并与 F-u 曲线相交于 Y 点,则 Y 点即为近似屈服点.

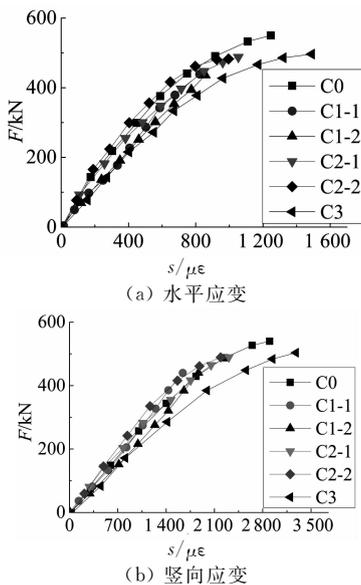
图 11 模型平均应变对比

Fig. 11 Average strain of models

基于试验数据,绘制各模型的水平及竖向平均应变(s)-承载力(F)曲线,见图 11. 易知:1) 无论是水平应变曲线还是竖向应变曲线,各模型的曲线比较接近,可反映 CFRP 布包裹加固底部槽朽柱根后,加固柱的受力性能与完好柱相近,其承载力和延性性能均可近似得到恢复. 2) 与完好木柱相比,CFRP 布包裹加固木柱后,加固部位的水平平均峰值应变恢复比例分别为 67.4%(包裹加固 1 层), 82.2%(包裹加固 2 层), 119%(包裹加固 3 层); 竖向平均峰值应变恢复比例分别为 60.5%(包裹加固 1 层), 77.6%(包裹加固 2 层), 113%(包裹加固 3 层). 由此可知,随着 CFRP 布包裹层数增加,木柱加固区峰值压应变增大. 3) 木柱轴心受压时,其荷载-应变曲线基本为直线形状,且加固区竖向应变普遍大于水平应变.
